Анализ крепления задних сдвоенных колёс ГАЗ-3308

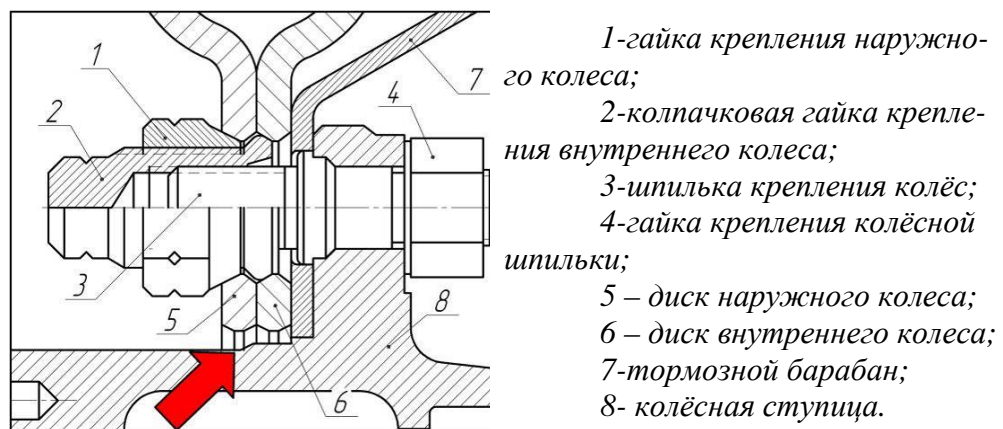
Крепление колеса грузового автомобилей семейства ГАЗ 3307 и 3309 усложняется необходимостью установки сдвоенных колес. По ГОСТ 10409-74 крепление колес грузового автомобиля предусматривает отдельное крепление внутреннего и наружного дисков. Внутренний диск центрируется и закрепляется колпачковыми гайками с наружной резьбой, а наружный диск центрируется и закрепляется гайками, накрученными на колпачковые гайки. Такое крепление (Рис.1) имеет следующие недостатки: нельзя контролировать затяжку внутреннего диска; при затяжке наружных гаек предписанным моментом ($M_{зат} = 400-450 \text{ Н}\cdot\text{м}$) шпильки получают дополнительное напряжение растяжения, что ослабляет контакт колпачковых гаек с внутренним диском и приводит к ослаблению усилия затяжки. Между центральными отверстиями дисков и ступицей (указано на рис.1 стрелкой) предусматривается зазор в 1,5-2,5 мм.

Рис.1. Крепление колес по ГОСТ 10409-74 грузового автомобиля с раздельным креплением внутреннего и наружного дисков.

Приведенная конструкция крепления колёс к ступице является стандартизированной для отечественных автомобилей. Исследования дисков колес на автотранспортных предприятиях (см. Бухарин Н.А. «Автомобили», стр. 371) показывают, что эта конструкция имеет существенные недостатки:

При первом способе крепления (автомобиль ГАЗ 3307, 3309), при ослаблении затяжки, шпильки воспринимают изгибные напряжения с растяжением от действия вертикальных и боковых сил, что в итоге приводит к их разрушению из-за циклически действующих нагрузок при вращении колес.

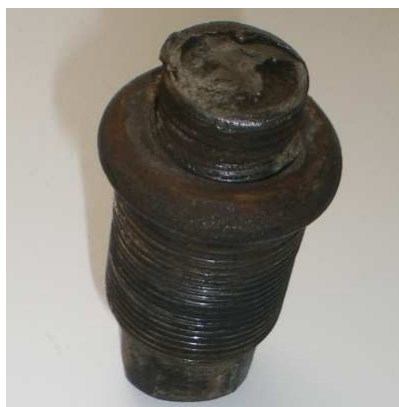
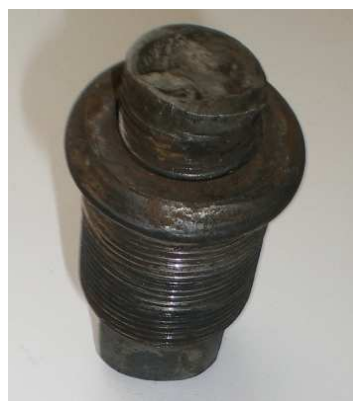
Рис. 5. Шпилька, сломавшаяся в первую очередь (вид с двух сторон)

3) Анализ визуального состояния изломов шпилек позволил выявить общий характер строения излома шпилек – ступенчатый излом, который характерен при циклическом знакопостоянном изгибе с растяжением (см. фото на рис.5 - 7). Одним из основных элементов, определяющих строение излома, является макро- и микрогеометрия поверхности. Макрогеометрия излома, т.е.

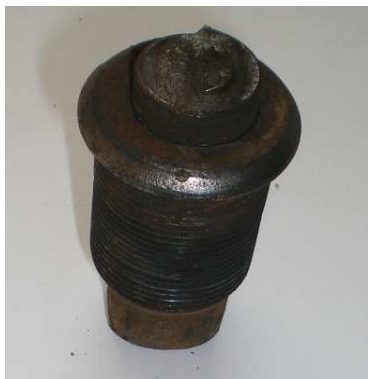
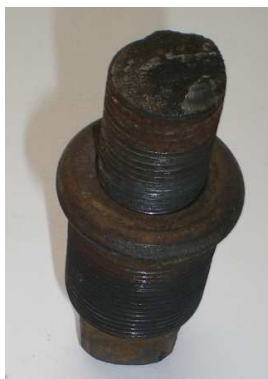
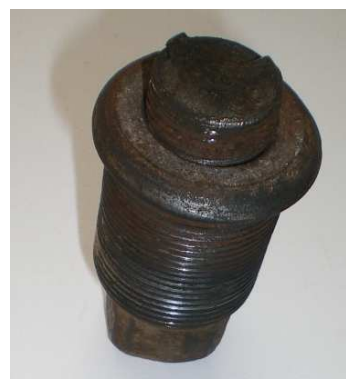
Рис. 6. Шпильки, сломавшиеся во вторую очередь

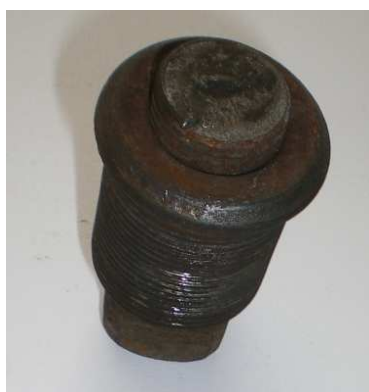
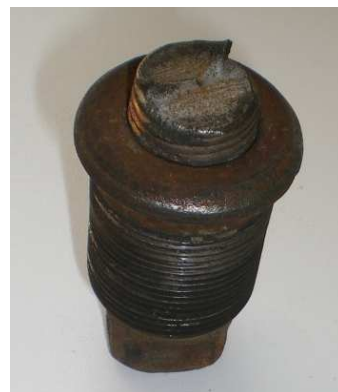
Рис. 7. Шпильки, сломавшиеся в последнюю очередь

Общий характер поверхности определяется по наличию и характеру крупных неровностей на изломе: ступенек, рубцов, усталостных линий и т.д. Макрогеометрическое строение поверхности излома оценивалась, в основном, качественно, путем визуального осмотра.

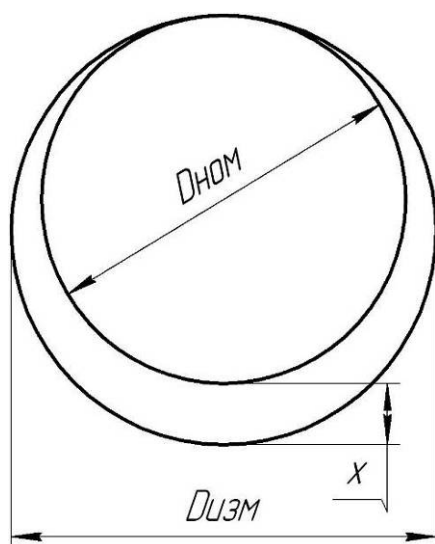
На рис.9 и таблице приведены результаты измерений отверстий крепления дисков колес автомобиля ГАЗ-3309 после ДТП (произошёл отрыв задних колёс с правой стороны с последующим опрокидыванием автомобиля через правую сторону). По выполненным замерам видно, что наибольшие износы и овалности имеют отверстия внутреннего колеса.

Рис. 9. Схема определения износа отверстий для крепления колёс.

Таблица – Значения износа x , мм (измеренного диаметра отверстия крепления колеса $D_{изм}$ от номинального $D_{ном}=32,2$ мм)		
№ отверстия	Внутреннее колесо	Наружное колесо
1	0,3	0,4
2	0,5	0,5
3	0,8	0,5
4	0,2	0,6
5	0,7	0,6
6	0,8	0,5

Из приведенных данных (см. таблицу) следует: наибольшему износу подвергались отверстия 3,5 и 6 внутреннего колеса, что возможно при недостаточной затяжке колпачковых гаек внутреннего колеса в указанных отверстиях.
